RÉVISION COMPLÈTE ET AMÉLIORATION D'UN CHAUFFE-EAU SOLAIRE GIORDANO

SARL SOLEIL VERT

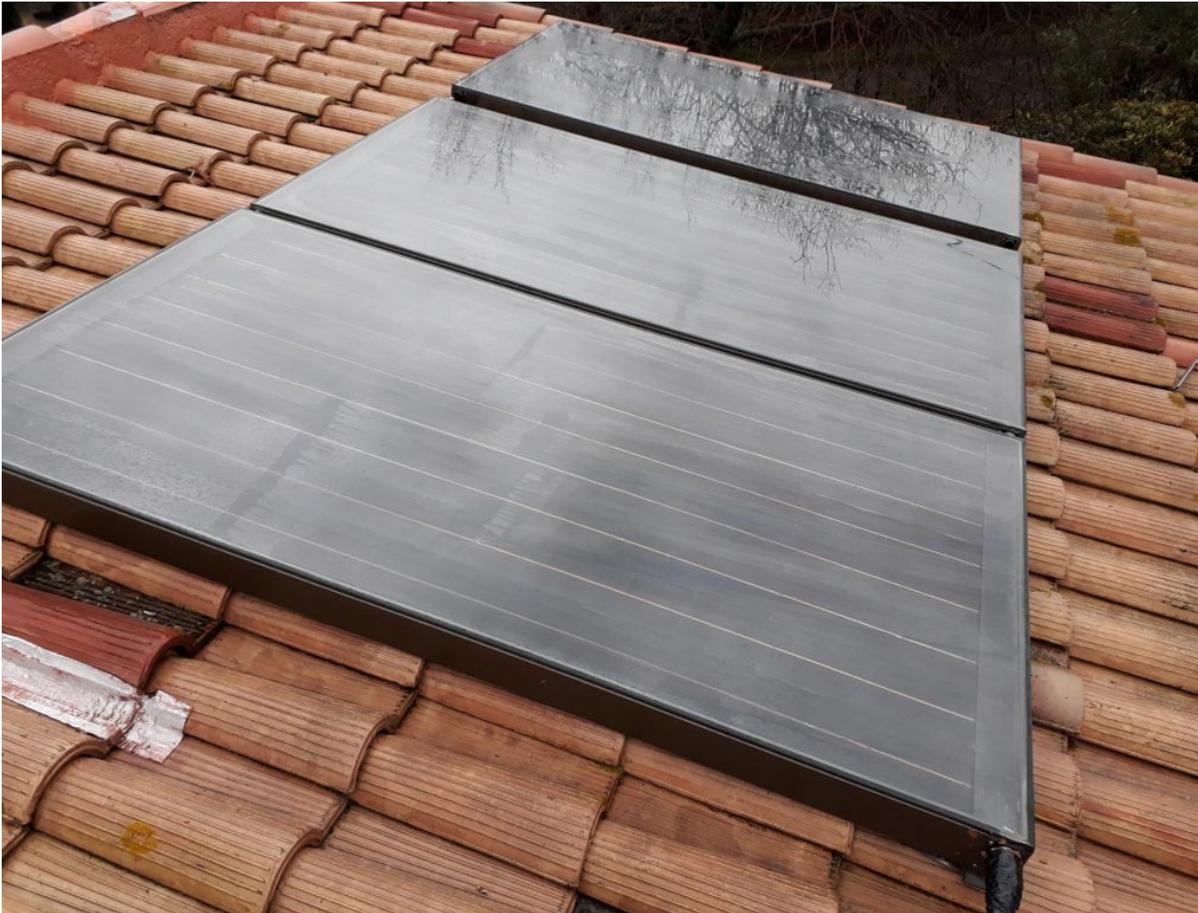
ce chauffe-eau, installé il y a une dizaine d'années par un 'solariste' GIORDANO aujourd'hui disparu ne fonctionnait plus depuis quelques temps et la pression du circuit primaire solaire était quasi nulle. Il a été procédé:

- au remplacement du câble de sonde capteur solaire (détruit par les rongeurs) en le passant dans une gaine ICTA*
- au déplacement et désaccouplage d'un capteur sur trois, dans notre région trois capteurs accouplés à un ballon 300 litres génèrent systématiquement de grosses surchauffes estivales*
- au remplacement du vase d'expansion du vase solaire*
- A la mise en place d'une unité de rinçage et de remplissage sur le circuit solaire, ce système inexistant à l'origine permet de pouvoir positionner une pompe de charge solaire pour éviter les bulles d'air*
- A la suppression du remplissage via le réseau d'eau sanitaire du circuit solaire, ce type de remplissage étant totalement proscrit;*
- Au nettoyage et remplissage du circuit hydraulique solaire par produit glycolé adapté*

- Aux essais
