DÉPANNAGE D'UN CHAUFFE-EAU SOLAIRE SONNENKRAFT

Année de réalisation : 2019

Localisation de la réalisation : 13270 FOS SUR MER

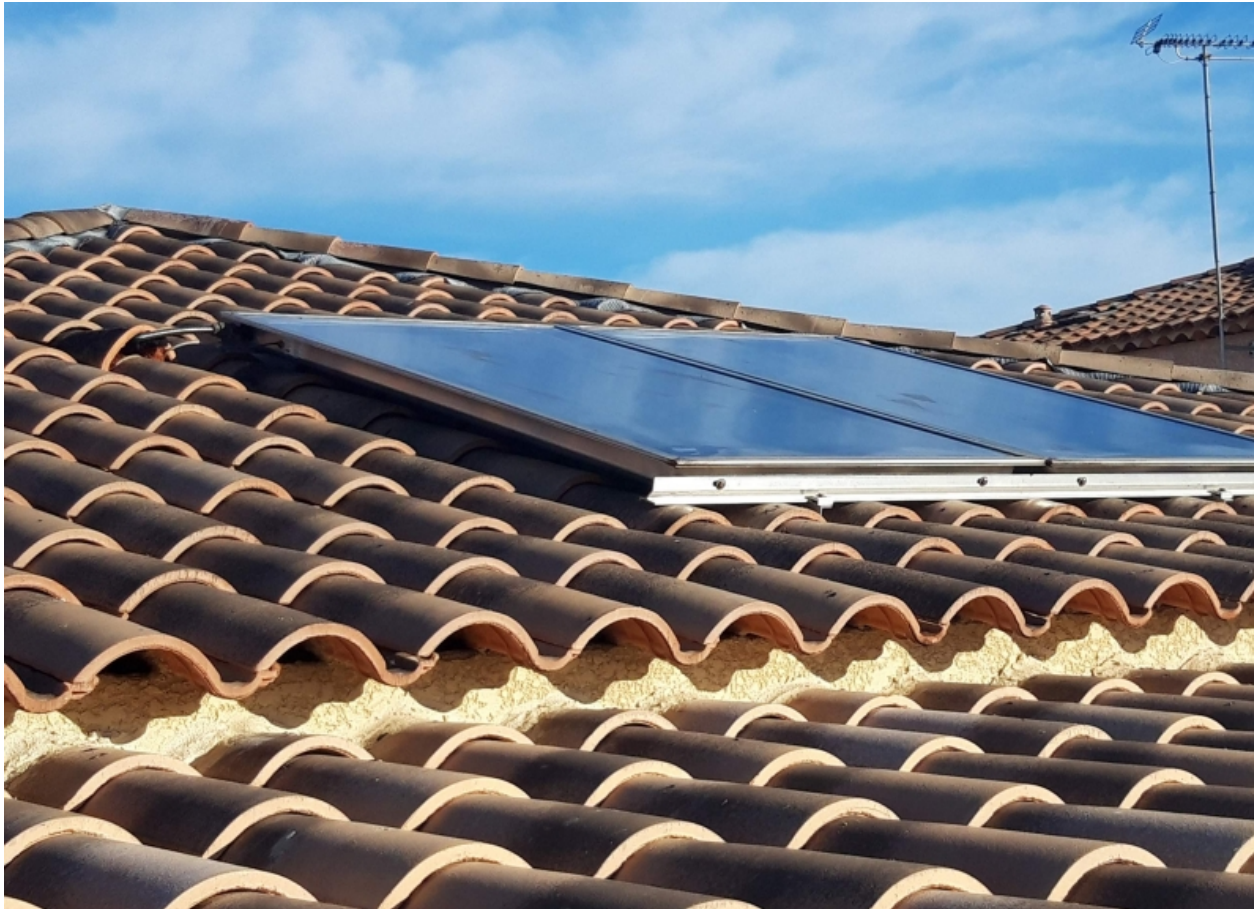
Ce chauffe-eau ne fournissait plus d'eau chaude et il a été constaté que l'eau était très calcaire, en conséquence, il a été remplacé le mitigeur thermostatique, l'anode magnésium et la résistance électrique. Il est nécessaire, au vu du niveau élevé du calcaire de prévoir à terme un système anti-tartre type AQUABION ou électro-magnétique. La révision du circuit solaire a aussi été faite (remplacement du glycol, introduction d'un produit nettoyant et rinçage, nettoyage des panneaux et vérification de l'étanchéité)
